Fastighetsbeteckning
Tordyveln 134
Adress
Mjölmossevägen 11F
54162 Skövde

**Besiktningssuppgifter**

Uppdragsnummer	R6140
Besiktningsdatum	2023-10-25
Besiktningföretag	OBM Skaraborg AB
Besiktningförrättare	Jimmy Nilsson
Närvarande	Säljare
Giltig till och med	2024-10-25

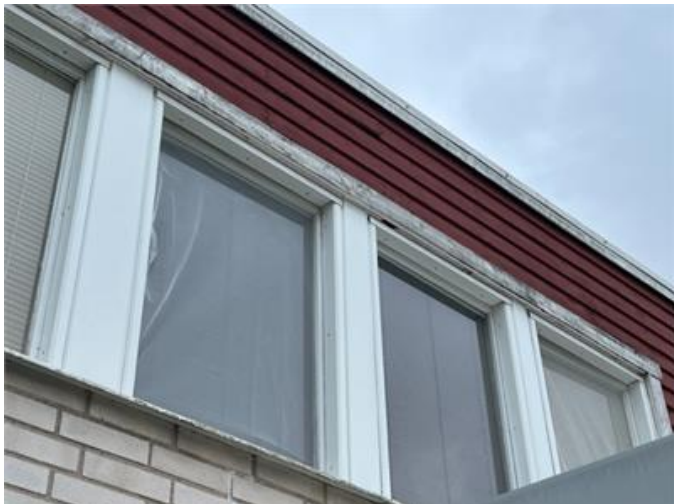
Pos 1.
Träfasad på baksida har lokal rötskada.

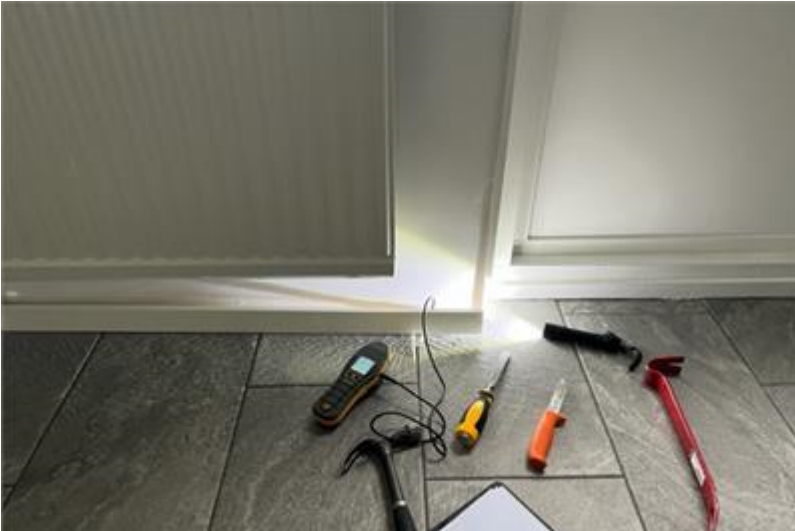
Byggnadsdel	Betongplatta på mark
Konstruktionsdel	Syll konstruktion
Konstruktionsuppbyggnad	Betongplatta på mark. träregel syllar utan synligt underliggande fuktskydd.

Kontroll av ytterväggsyll utfördes i vardagsrummet och av innerväggsyllen i köket. Fuktkvoten uppmättes i båda fallen till under 10%. Det kritiska gränsvärdet för mikrobiell tillväxt brukar anges till ca 15-17% fuktkvot (FK).
