Myggan 57

Myggvägen 25

**Besiktningssuppgifter**

Uppdragsnummer	R7601
Besiktningsdatum	2024-11-21
Besiktningföretag	OBM Skaraborg AB
Besiktningförrättare	Jimmy Nilsson
Närvarande	Säljare
Giltig till och med	2025-11-21

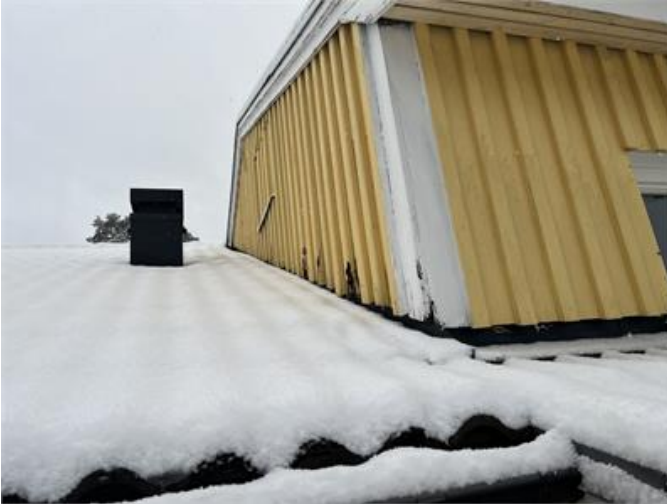
Besiktningresultat					
Bedömningsskala: 1 = Utan anmärkning, 2 = Påpekande, 3 = Bör åtgärdas, 4 = Ej besiktningbart					
Byggnadsdel	1	2	3	4	Anmärkning
Utvändigt					
Mark	X				
Sockel	X				
Fasad			X		Fasadpanelen har rötskador, skador i bakomvarande konstruktioner kan inte uteslutas, åtgärdsbehov föreligger. Fasad ligger lokalt i kontakt med mark, vilket medför en ökad fuktbelastning.
Dörrar		X			Förrådsdörr har underhållsbehov. Tröskelbleck saknas under altandörr framsida, vilket medför en ökad risk för fuktskador i omkringliggande konstruktion.
Fönster	X				
Takavvattning				X	Hängrännor är snöbelagda och besiktning av detta är därför ej möjligt.
Tak				X	Taket är snöbelagt och besiktning av detta är därför ej möjligt.
Vind lågdel		X			Utrymmet är endast besiktigt från luckan pga lösöre.
Vind högdel				X	Vindslucka ej åtkomlig på ett säkert sätt och utrymmet är därför ej besiktigt.
Invändigt					Se kommentar/riskanalys.

Pos 1.
Rötskador förekommer i fasad.

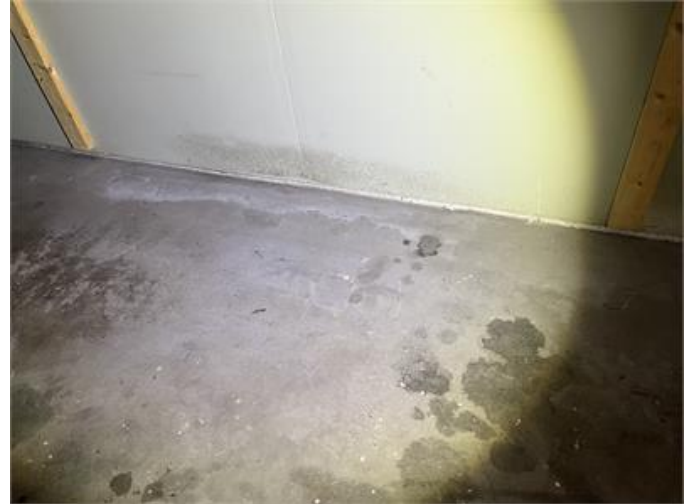
Entréplan		X			Se kommentar/riskanalys samt bilaga längre bak i protokollet.
Garage/förråd		X			Missfärgningar/mikrobiell påväxt förekommer lokalt på vägg, ingen onormal fuktindikation erhöles vid besiktningstillfället. Se bild pos 2.
Entréhall	X				
Dusch/wc/tvättstuga			X		Flera brister noterades, bla: Manschett i golvbrunn är felaktigt monterad och skadad samt förhöjd fuktindikation erhöles på golv. Fackman bör fastställa omfattning av åtgärd.
Allrum	X				
kök		X			Fuktskydd saknas under diskbänkens vatteninstallationer. Avloppsslangen till diskmaskin är ej klamrad i vägg/skåp. Fuktskydd saknas under kyl/frys.
sovrums	X				
Klädkammare	X				
Övre plan					
Hall	X				
Vardagsrum	X				
Sidovind 1	X				
Sovrum 1	X				
Sidovind 2	X				
Badrum/wc		X			Fönster är placerat i duschzon och bör skyddas från vattenbegjutning.
Sovrum 2	X				
Sovrum 3	X

Pos 2.
Missfärgningar/mikrobiell påväxt förekommer lokalt på vägg i garage.

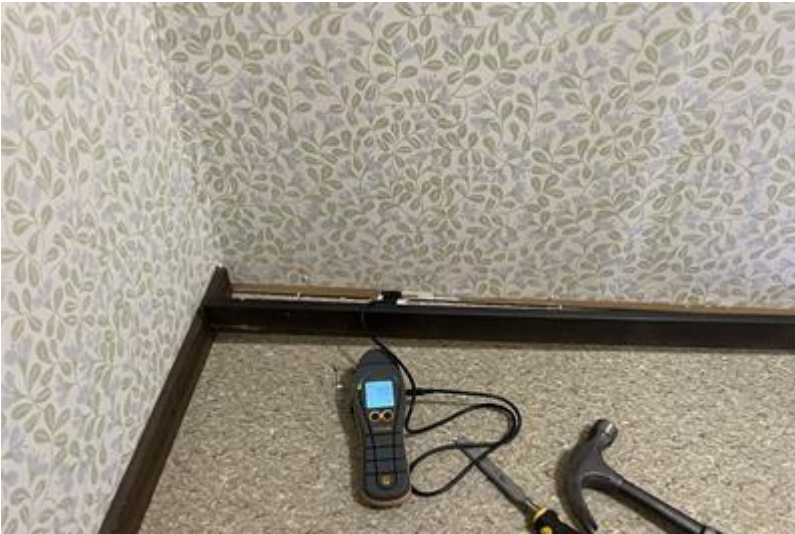
Byggnadsdel	Platta på mark
Konstruktionsdel	Träregelsyllar
Konstruktionsuppbyggnad	Betong, fuktspärr (ej under innerväggsyll), och träregelsyllar

Fuktkvoten i träregelsyllarna uppmättes till under 10%.
Det kritiska gränsvärdet för mikrobiell tillväxt brukar anges till ca 15-17% fuktkvot (FK).
Kontroll utfördes i klädkammare och kök.
