Kattfoten 7

Uddabergsvägen 1

**Besiktningssuppgifter**

Uppdragsnummer	R7208
Besiktningsdatum	2024-08-22
Besiktningföretag	OBM Skaraborg AB
Besiktningförrättare	Marcus Kylén
Närvarande	Säljare
Giltig till och med	2025-08-22

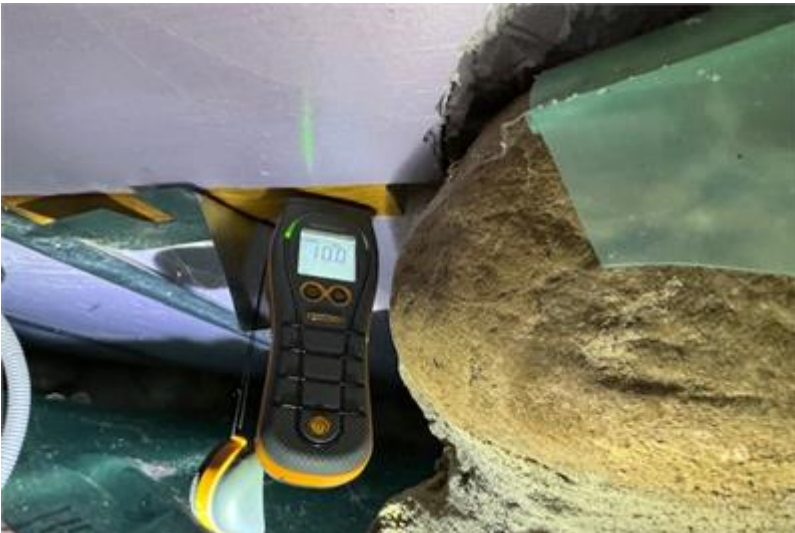
Byggnadsdel	Krypgrund
Konstruktionsdel	
Konstruktionsuppbyggnad	Träbjälklag

Fuktkvoten i bjälklagets undersida uppmättes till 10%.
Det kritiska gränsvärdet för mikrobiell tillväxt brukar anges till ca 15-17% fuktkvot (FK).

Aktuell grund är ej krypbar pga av låg höjd och har endast inspekterats via utvändig lucka samt luckor från källare.

Regelbundet tillse att avfuktaren fungerar tillfredsställande.
