Trägnagaren 71

Huggargränd 62

Uppdragsnummer	R7502
Besiktningsdatum	2024-10-28
Besiktningföretag	OBM Skaraborg AB
Besiktningförrättare	Jimmy Nilsson
Närvarande	Säljare och eventuell köpare
Giltig till och med	2025-10-28

Byggnadsbeskrivning	Byggnadsår
Huset är ett 1½-planshus grundlagd med platta på mark.	1977
Till eller ombyggnad	Övrigt
	Huset var möblerat vid besiktningstillfället. Altan och övriga byggnader är ej besiktigade då de ej ingår i uppdraget.

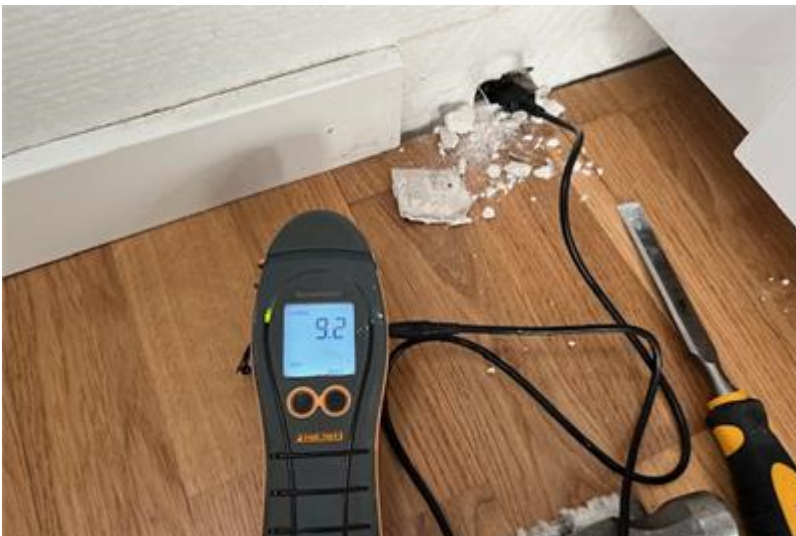
Byggnadsdel	Betongplatta på mark
Konstruktionsdel	Syllkonstruktion
Konstruktionsuppbyggnad	Betongplatta, träregelsyllar

Kontroll av konstruktionen utfördes i köket. Fuktkvoten i ytterväggsyll samt innerväggsyll uppmättes till under 10%. Det kritiska gränsvärdet för mikrobiell tillväxt brukar anges till ca 15-17% fuktkvot (FK). Innerväggsyllen består av obehandlat trä samt ytterväggsyllen av tryckimpregnerat virke. Tryckimpregnering kan i vissa fall medföra kraftiga egenemissioner (lukt).
