Mårum 1:25

Mårum Hovmansgården 2

**Besiktningssuppgifter**

Bilder och beskrivningar

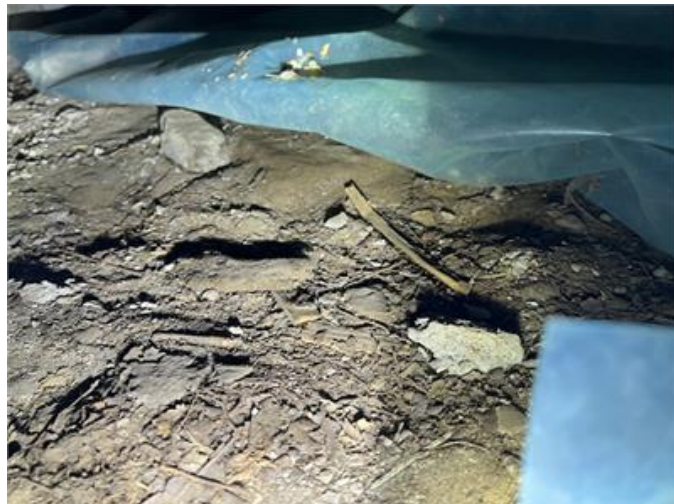
Pos 2.
Organiskt material förekommer på markytan.

Krypgrund: En krypgrund brukar betecknas som en riskkonstruktion med avseende på fukt- och mikrobiella skador. Aktuell grund har dock försetts med en avfuktare med hygrostat och grunden ses därför inte som en s.k. konventionell riskkonstruktion. Det är däremot viktigt att regelbundet tillse att avfuktningssystemet fungerar tillfredsställande över tid. Lokala rötskador, mikrobiell påväxt samt spår av träskadeinsekter noterades på bjälklaget. Organiskt material förekommer på markytan under plastfolie (se bild pos 2) vilket medför en risk för mikrobiella skador. Rekommenderar att markytan rengörs från allt organiskt material.

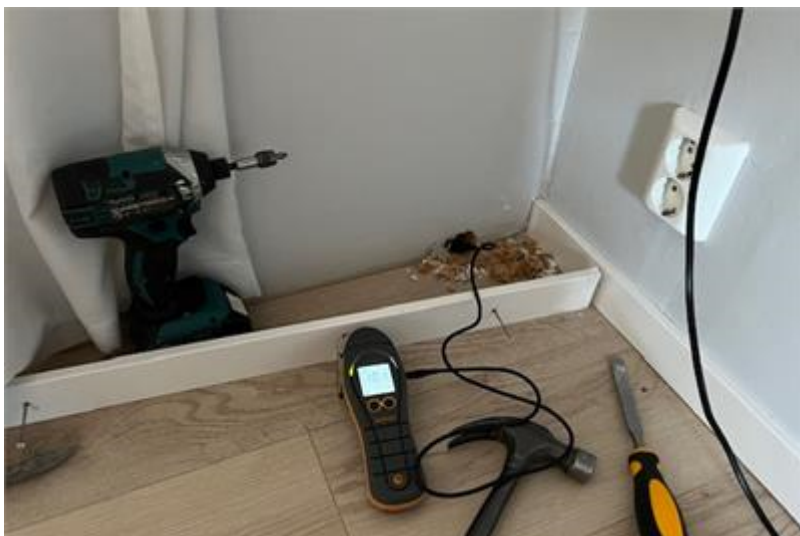
Byggnadsdel	Betongplatta på mark.
Konstruktionsdel	Syllkonstruktion.
Konstruktionsuppbyggnad	Betongplatta på mark, träregelsyllar utan synligt underliggande fuktskydd.

Kontroll av ytterväggsyllen utfördes i kök. Fuktkvoten i ytterväggsyllen uppmättes till mellan 10-11%. Det kritiska gränsvärdet för mikrobiell tillväxt brukar anges till ca 15-17% fuktkvot (FK). Försök för att kontrollera innerväggsyllen utfördes 2 st provhål i kök och ett i installationsschakt i dusch/wc. Syllen ligger så lågt placerad att den inte är möjlig att kontrollera.
