Spenaten 1

Kassörsgatan 1

**Besiktningssuppgifter**

Uppdragsnummer	R7844
Besiktningsdatum	2025-02-20
Besiktningföretag	OBM Skaraborg AB
Besiktningförrättare	Bert Karlsson
Närvarande	Säljare
Giltig till och med	2026-02-20

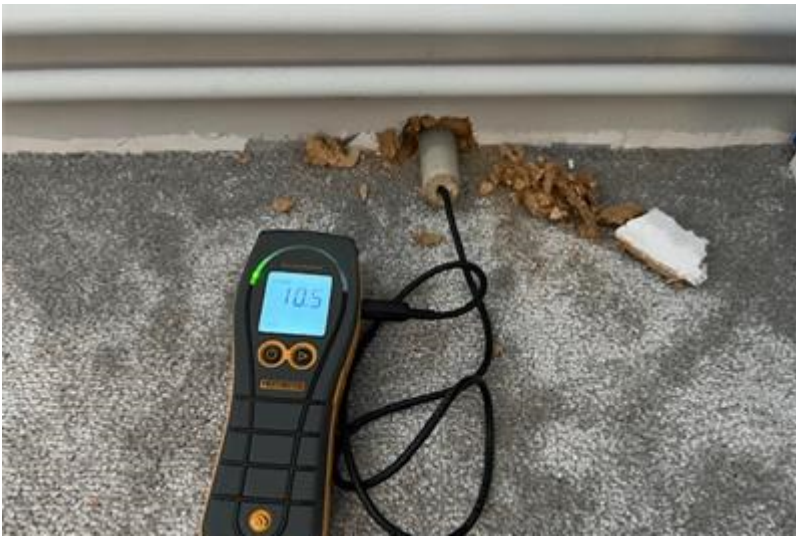
Kontroll av konstruktionen utfördes i sovrum 2. Fuktkvoten uppmättes till 10 %. Det kritiska gränsvärdet för mikrobiell tillväxt brukar anges till ca 15-17% fuktkvot (FK). Fuktspärr under syll gick inte att se då syllen avslutas under betongplattan
