Fastighetsbeteckning  
Tordyveln 85  
Adress  
Fredriksbergsvägen 8D  
54962 Skövde

| Uppdragsnummer | R8024 |
| Besiktningsdatum | 2025-04-02 |
| Besiktningsföretag | OBM Skaraborg AB |

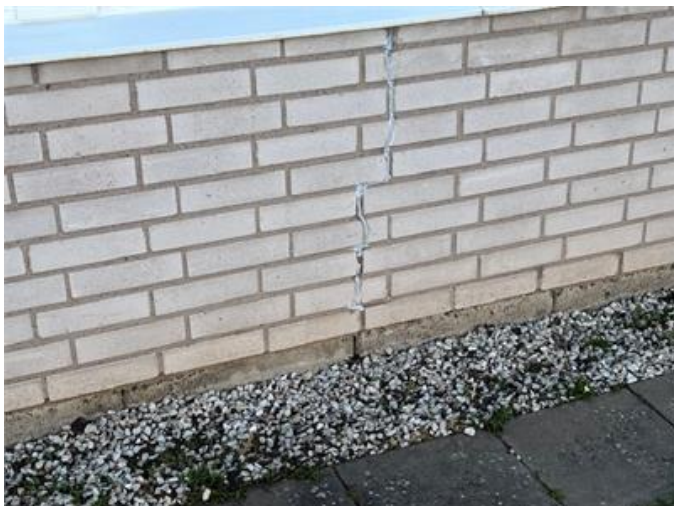
Pos.1.

| Besiktningsresultat | | | | | |
|---|---|---|---|---|---|
| Fasad | | | X | | Omfattande sprickbildning förekommer, vilket bör kontrolleras av fackman. Se bild pos.1. |

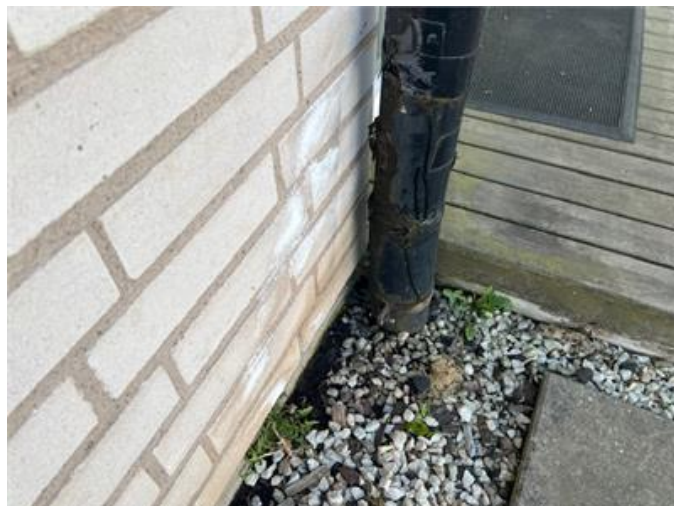
Pos.2.

| Besiktningsresultat | | | | | |
|---|---|---|---|---|---|
| Takavvattning | | X | | | Rosthål i stuprör vid entré. Se bild pos.2. |

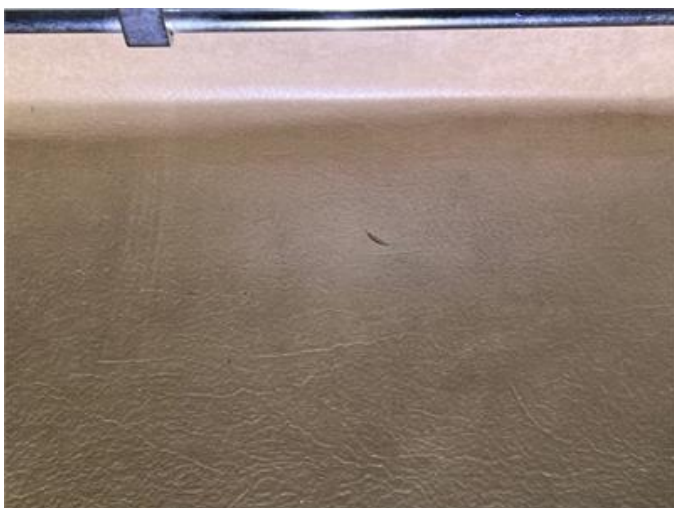
Pos.3.

| Besiktningsresultat | | | | | |
|---|---|---|---|---|---|
| Badrum/wc | | X | | | Rör genomföringar i golv i renoverat utrymme är ett avsteg från branschrekommendationerna. Skruvhål i vägg beklädnad. Fönster i våtzon. Jack i golvbeklädnad i duschzon. Se bild pos.3. |
